# Nos paysages bougent...

## Un observatoire photographique pour la Sélune

## la Sélune au Pont des Biards : le pont retrouvé

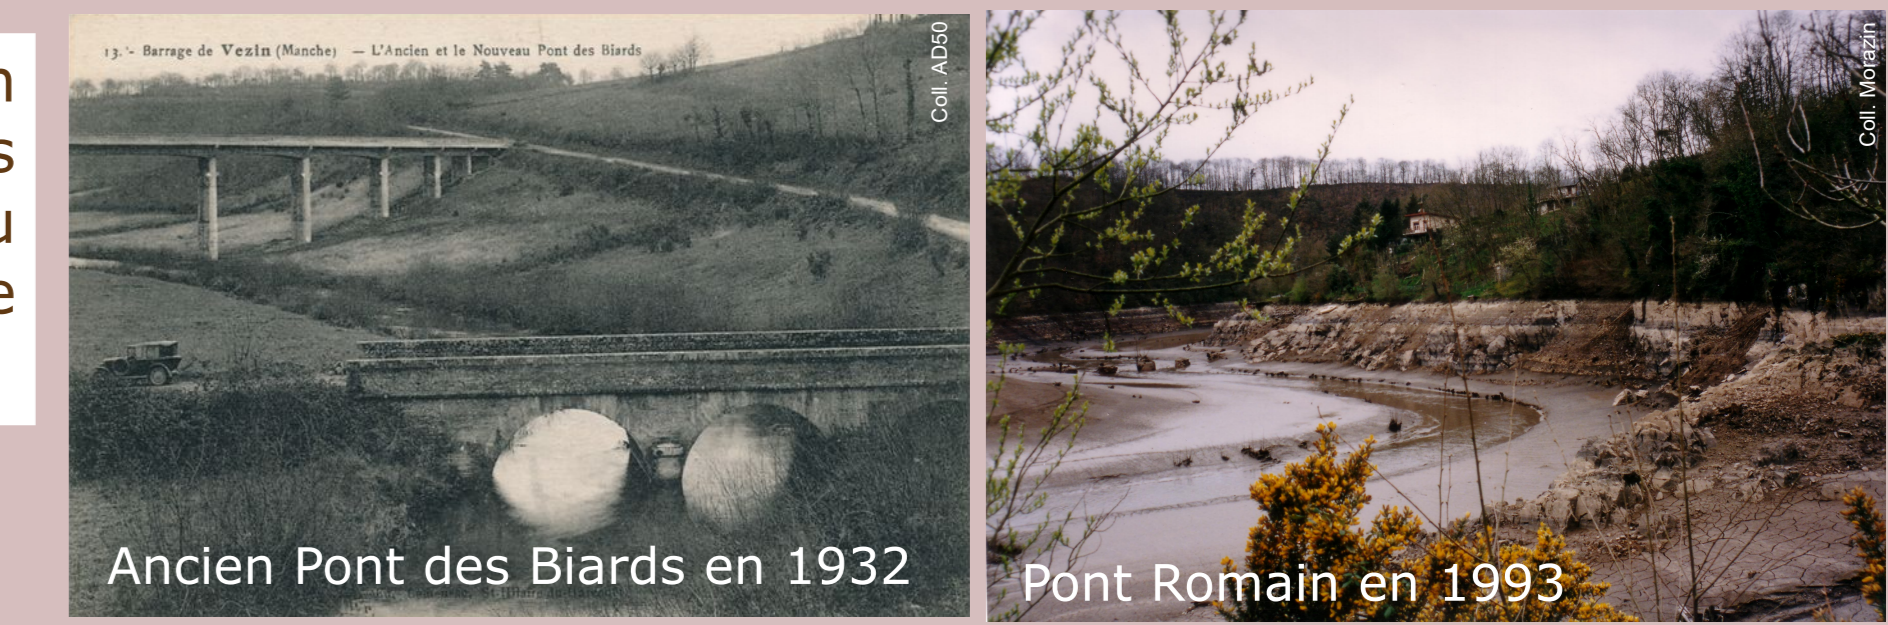
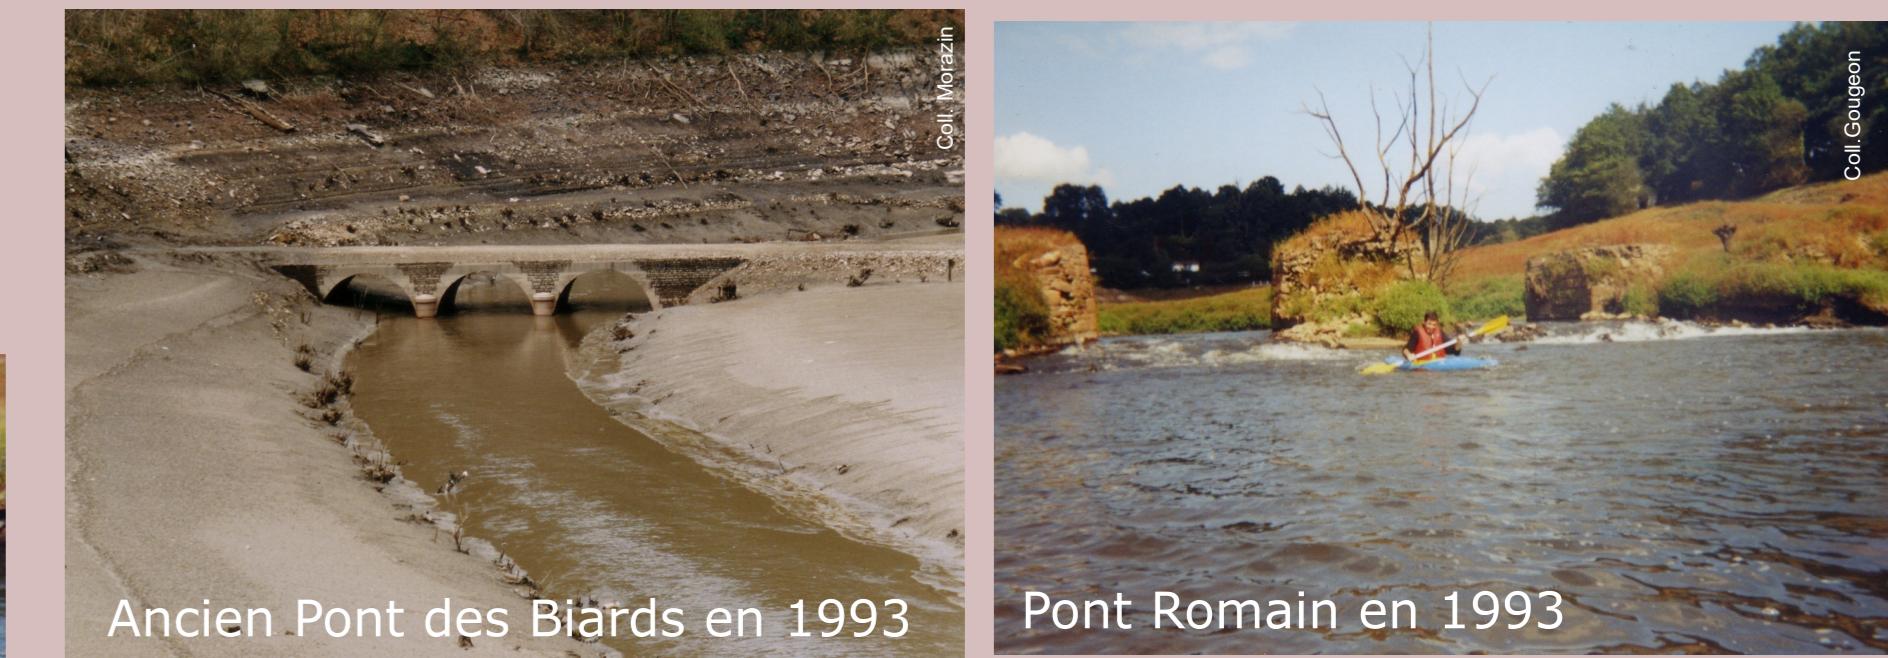
Les anciens **ponts** sont encore bien présents et facilement identifiables comme l'ancien pont des Biards ou le pont Romain lors de la vidange de 1993.

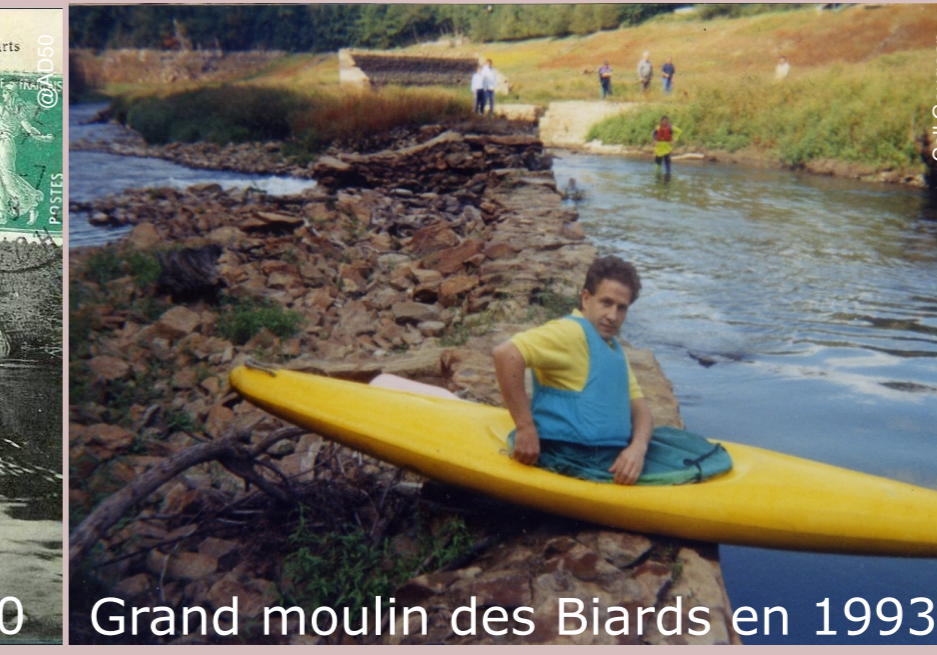
Le **moulin** de Vezins a été détruit à la construction du barrage, mais les ruines de celui des Biards étaient encore visibles à la vidange de 1993.

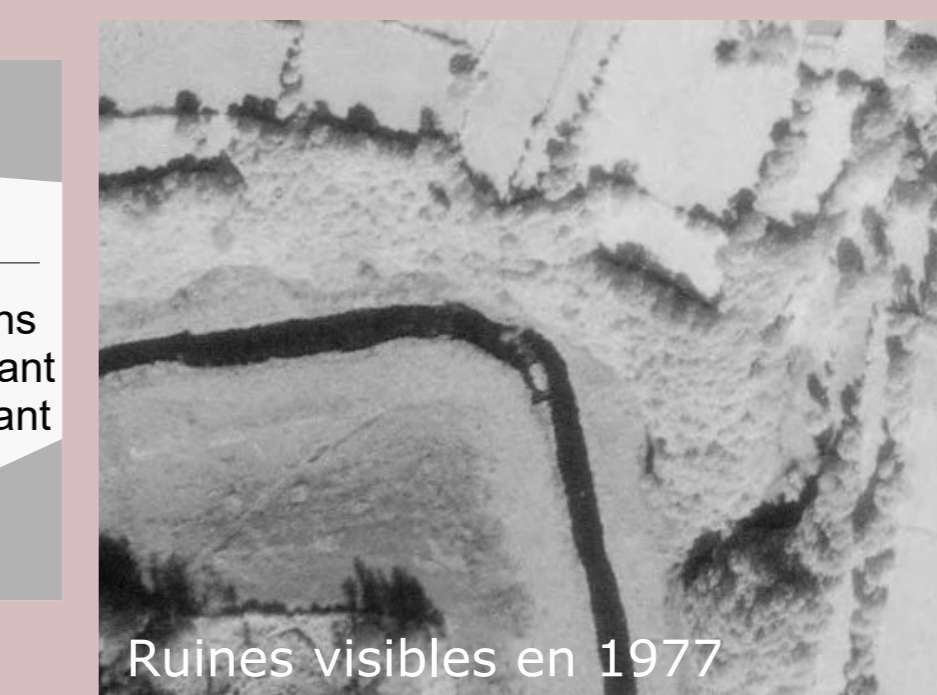
Les **pêcheries** étaient constituées d'une digue en pierre en travers du lit pour guider les poissons (saumons, truites et anguilles), vers des nasses. Certaines étaient encore visibles sur les photos aériennes lors de la vidange en 1977.

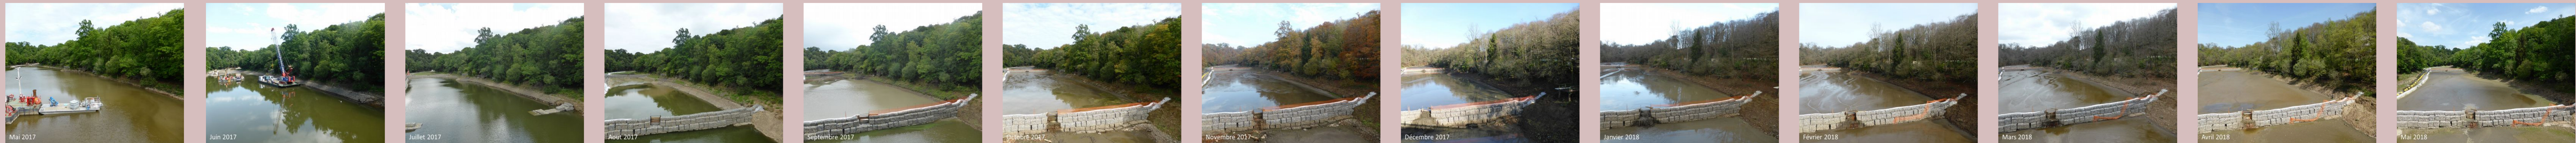
## Le paysage se transforme au fil de la vidange et des travaux de gestion des sédiments

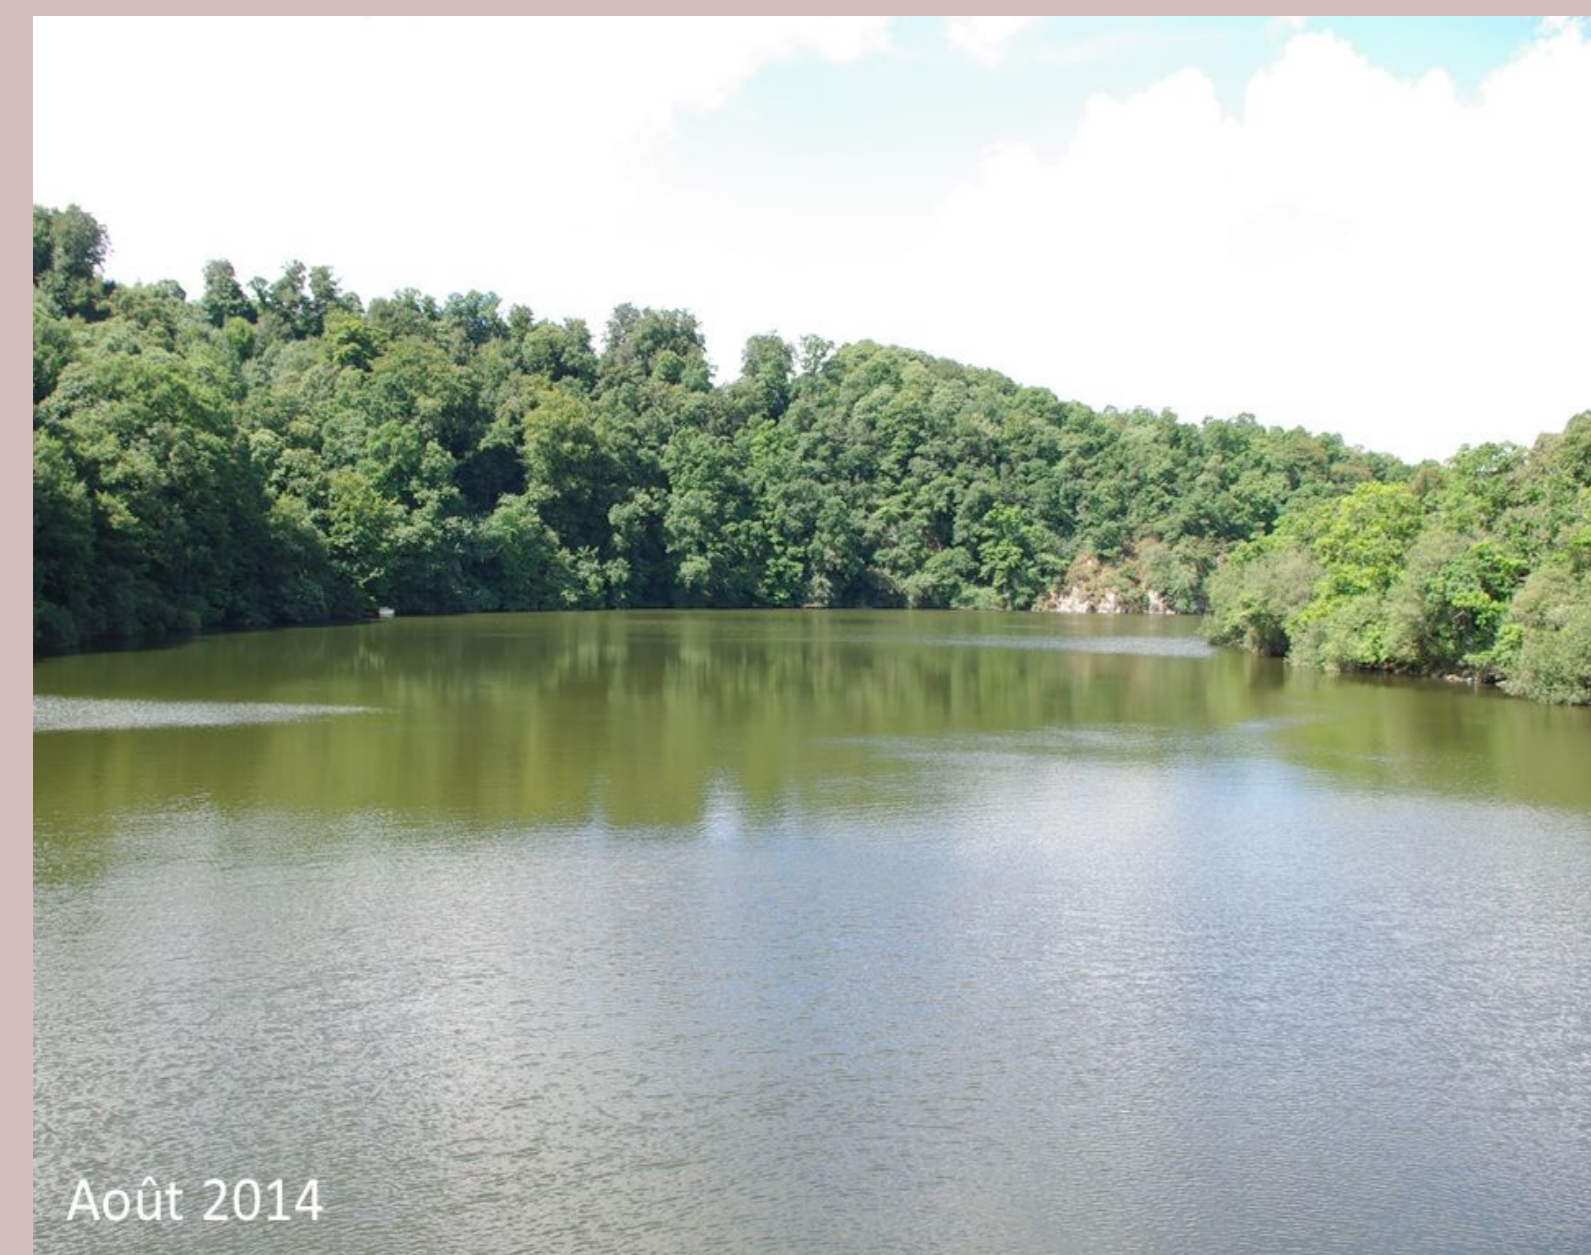
2014 a été la dernière année à niveau maximal de remplissage de la retenue du barrage de Vezins. La couleur verte de l'eau est liée au développement d'algues dû au réchauffement de l'eau et sa teneur en azote.

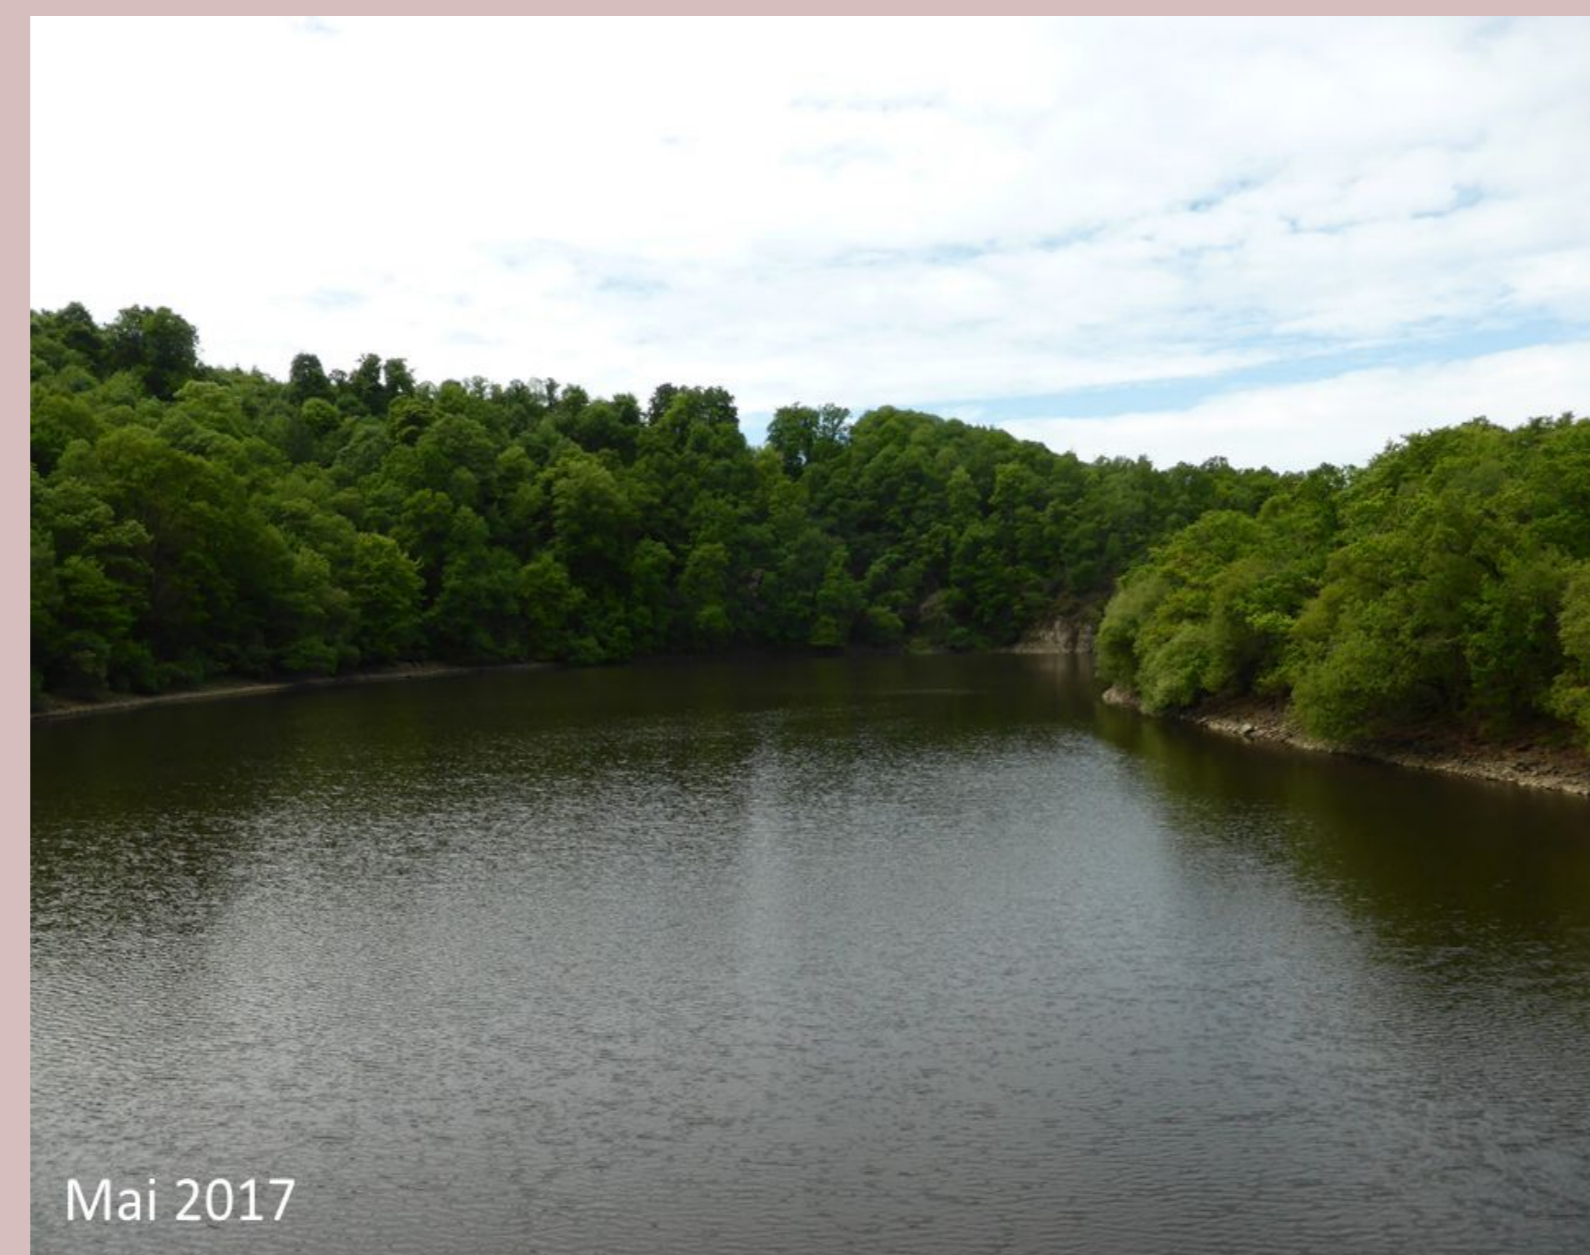
Comme tous les hivers, le niveau d'eau a été abaissé de 1,5 mètre au barrage (cote d'exploitation hivernale) à l'automne 2014. Il n'a plus été remonté jusqu'au début de la vidange en mai 2017. Compte tenu de la pente des berges, la différence est peu visible.

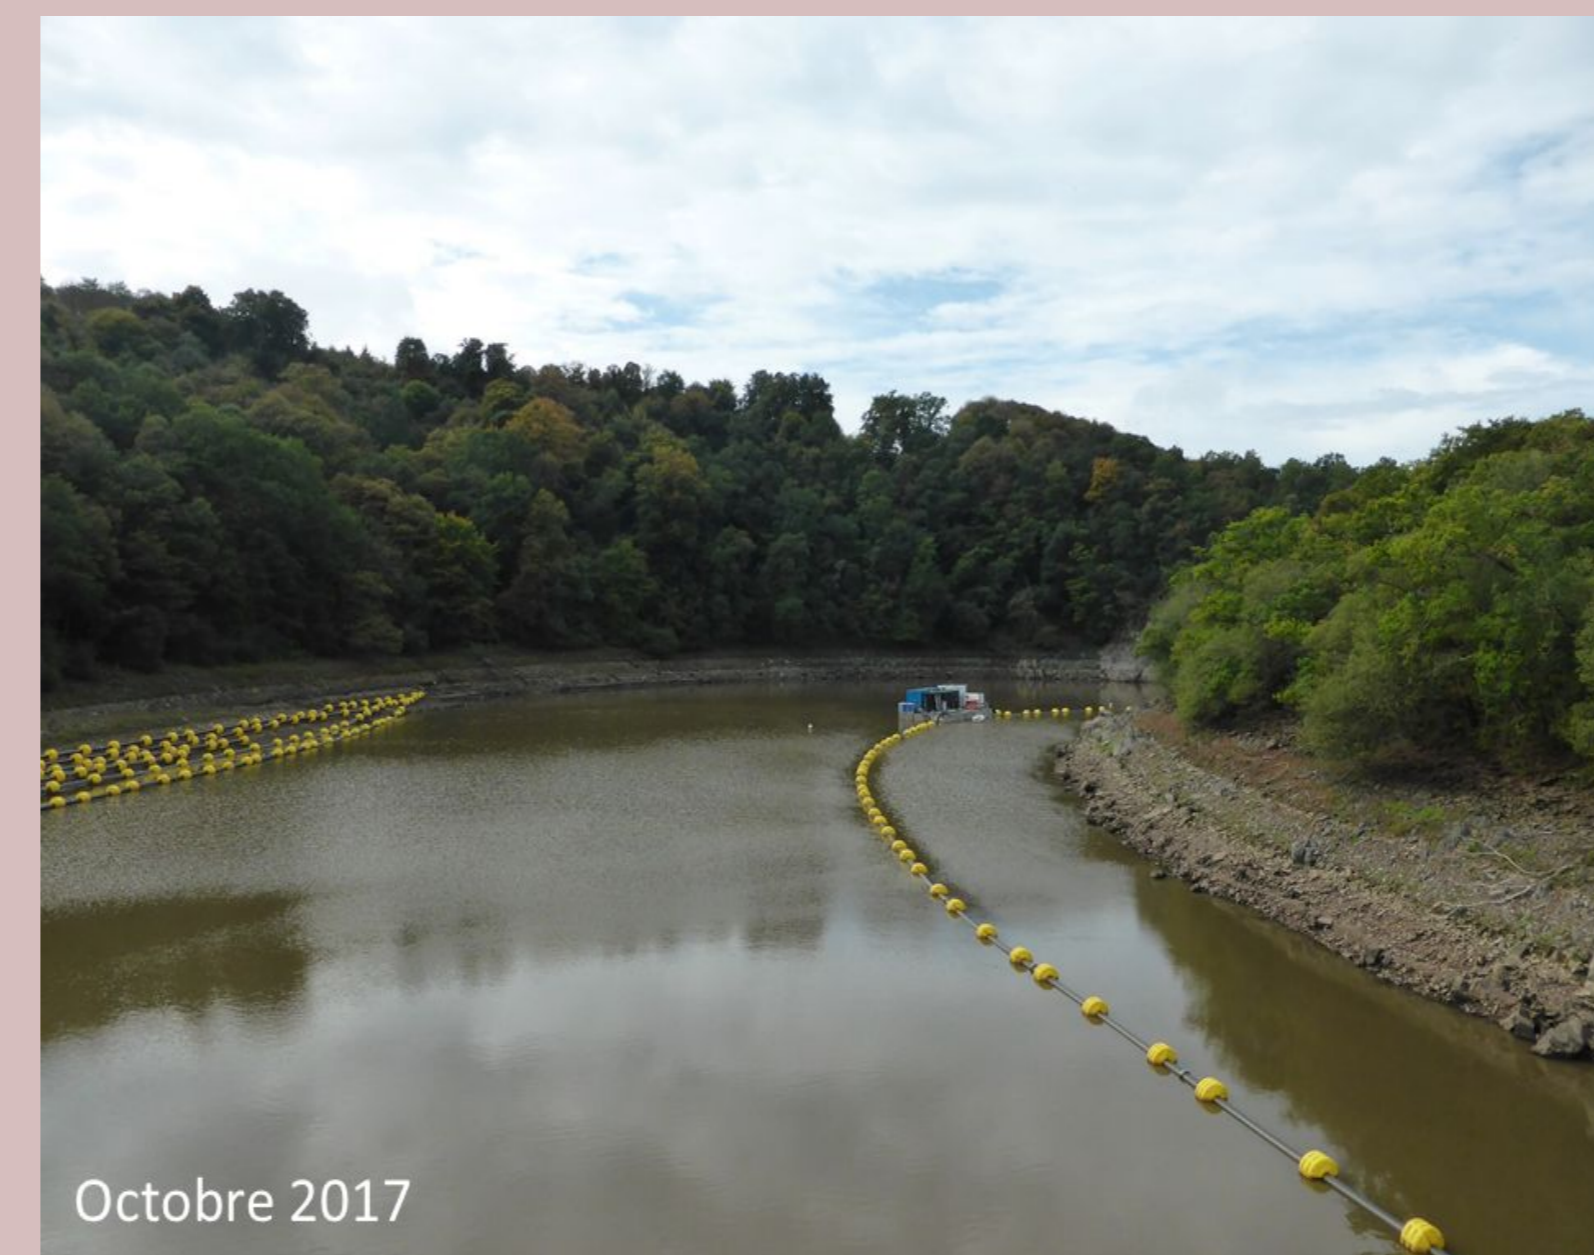
L'abaissement du niveau d'eau de 6m a permis les terrassements terrestres en amont et la gestion des sédiments de l'Yvrande. Les tuyaux flottants conduisent les sédiments fluides de la zone de dragage à la zone de stockage.

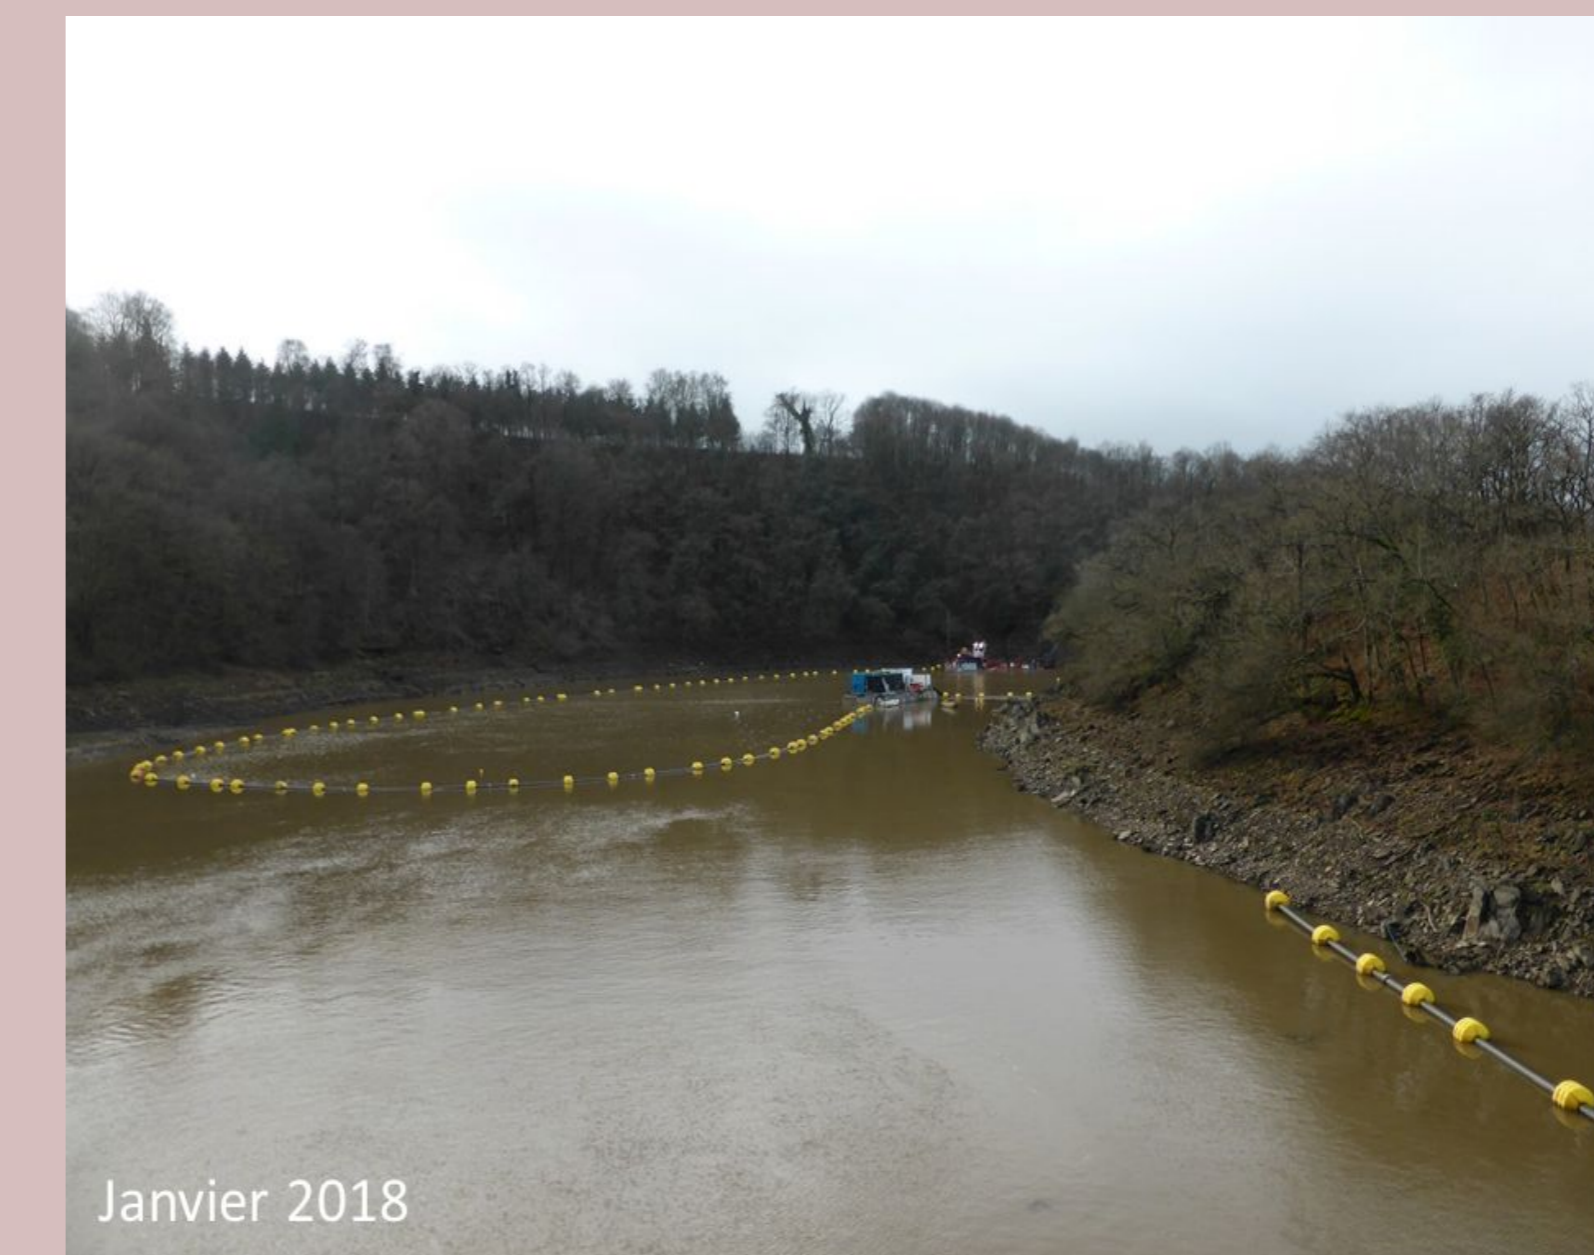
Pendant l'hiver, la drague visible au fond a extrait les sédiments du lit mineur de la Sélune pour éviter qu'ils ne soient érodés par la rivière cherchant à retrouver son lit naturel quand le niveau d'eau sera baissé. Ils sont stockés dans les casiers de l'Yvrande, de la Trébizais et de la Ville.

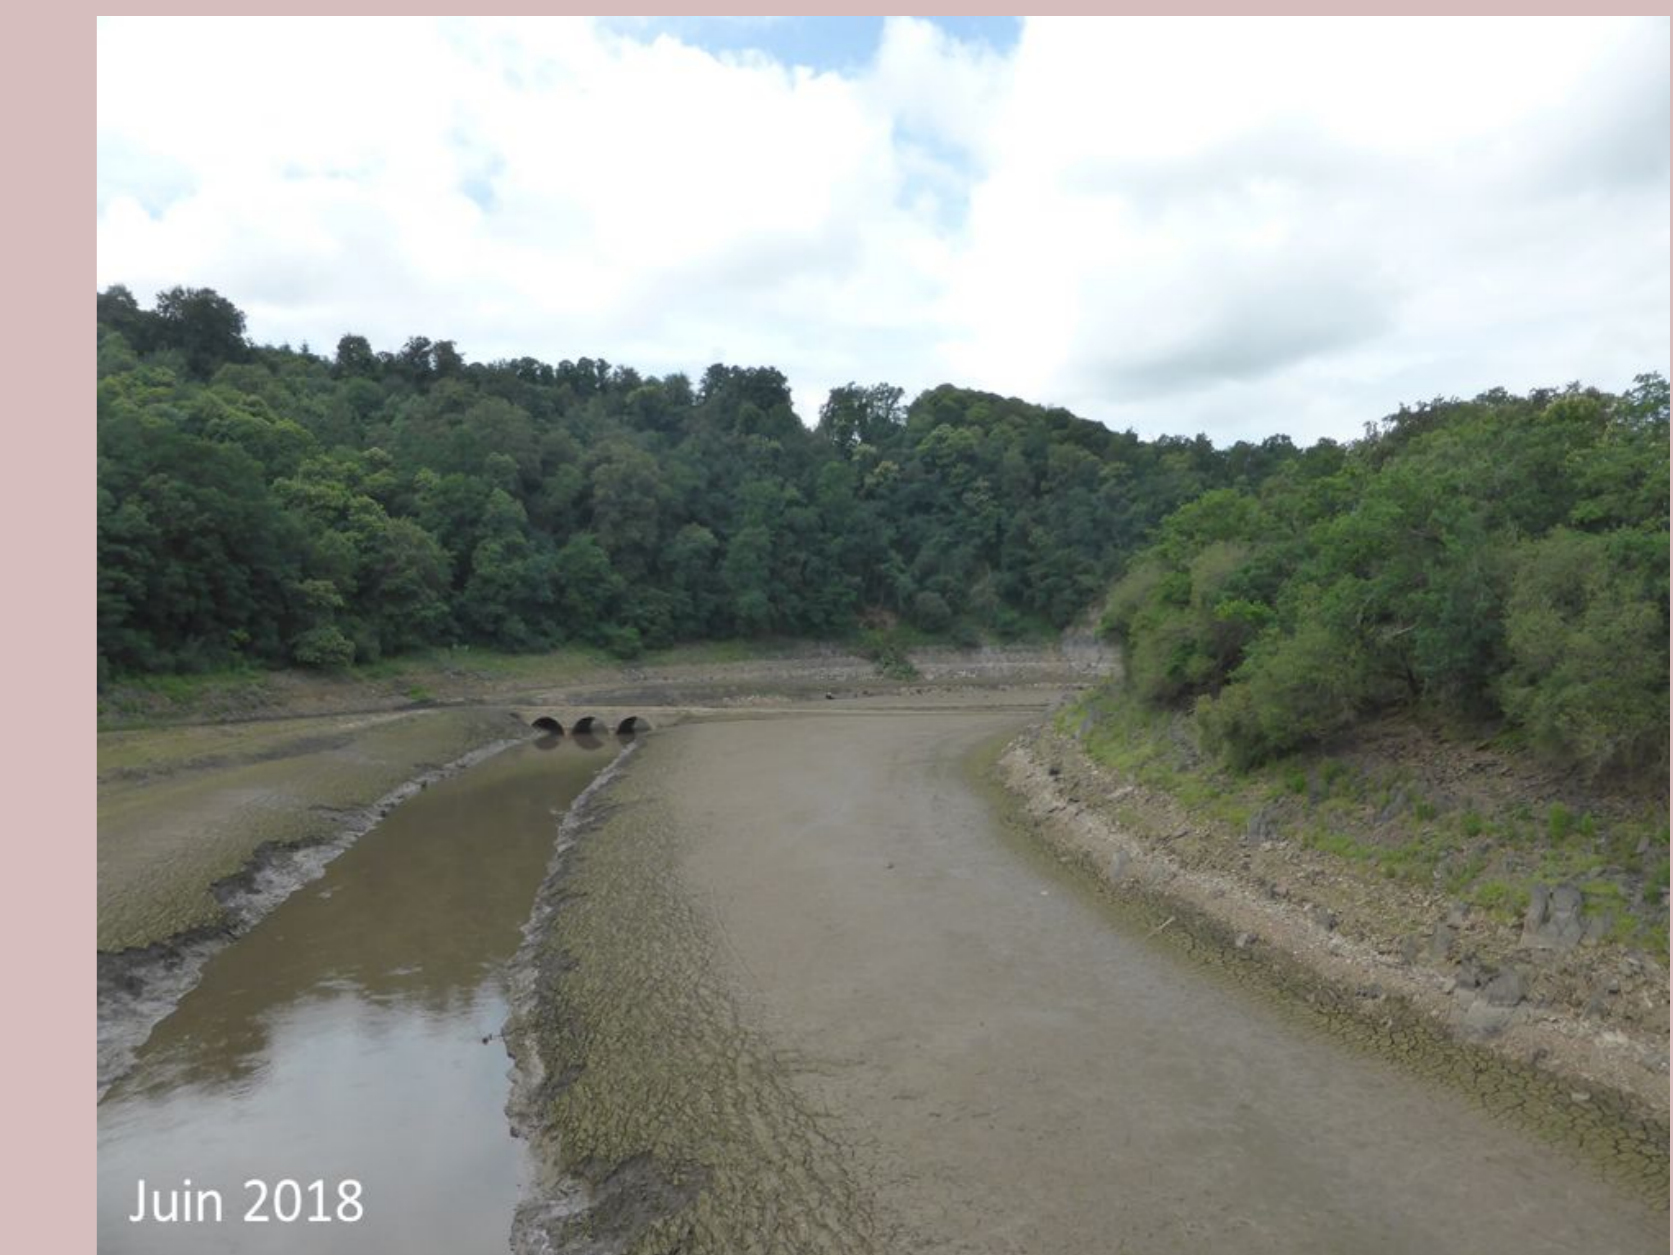
L'abaissement de 10m est l'occasion de redécouvrir l'ancien pont des Biards. Après les travaux de dragage du printemps, la Sélune redessine son lit naturellement.
