Nos paysages bougent... ..Suivons les !

Un observatoire photographique pour la Sélune

Le paysage se transforme au fil de la vidange et des travaux de gestion des sédiments

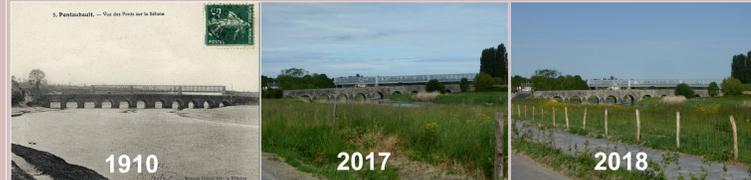
Exemple de reconduction : la Sélune à Pontaubault

Un observatoire photographique permet de suivre l'évolution des paysages au travers d'une série photographique. Les photos sont reconduites d'année en année reprenant le même cadrage.

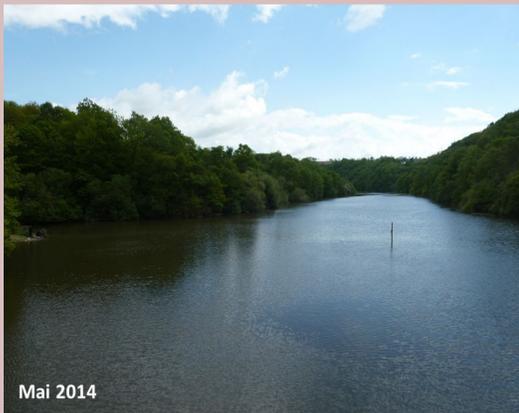
Mai 2014

2014 a été la dernière année à niveau maximal de remplissage de la retenue du barrage de Vezins. La Sélune s'étale en largeur. Le paysage de lac est bien affirmé.

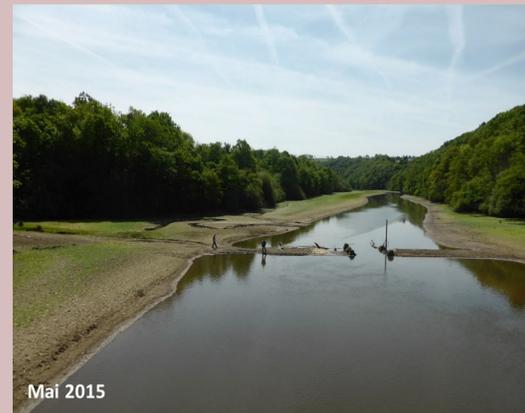
Mai 2015

Comme tous les hivers, le niveau d'eau a été abaissé de 1,5 mètre au barrage (cote d'exploitation hivernale) à l'automne 2014. Il n'a plus été remonté en prévision de la vidange. L'ancien pont se devine déjà.

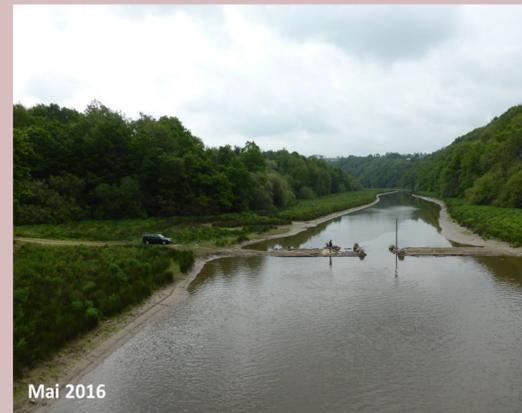
Mai 2016

Au bout d'un an, la végétation a déjà commencé à s'implanter sur les berges. L'analyse des sédiments a révélé qu'ils contiennent des graines d'espèces caractéristiques des bords de cours d'eau.

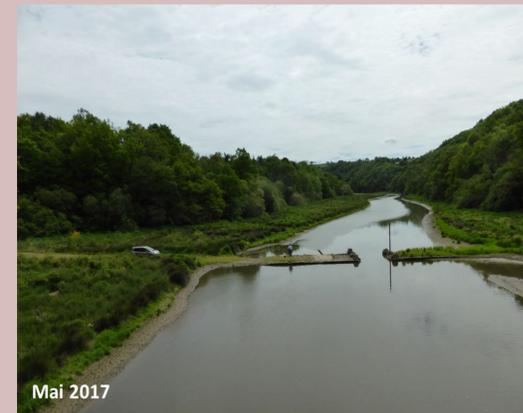
Mai 2017

Après deux années à niveau constant, la végétation de type zone humide est bien développée, les arbres commencent à pousser. L'abaissement du plan d'eau commence.

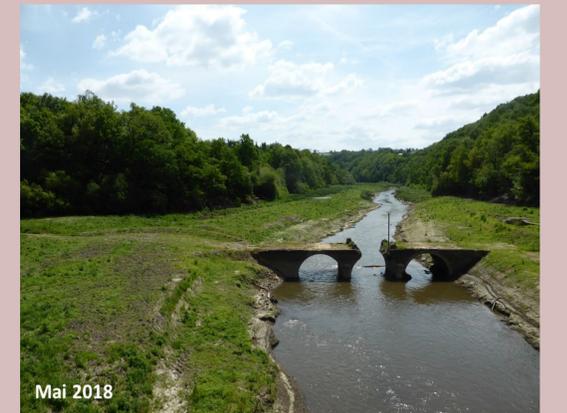
Mai 2018

Après la première phase de vidange et la gestion sédimentaire, la Sélune a repris le lit qu'elle occupait en 1930. L'eau courante redessine les berges et le fond du cours d'eau. Le paysage retrouvé est celui d'une vallée ouverte entourée de bois.
